## Hacia una estratificación activa. La conservación del castillo de La Guardia (Jaén, España)

### *Towards an active stratification. The conservation of La Guardia castle (Jaén, Spain)*

Milagros Palma Crespo  
ETSAM, Universidad Politécnica de Madrid

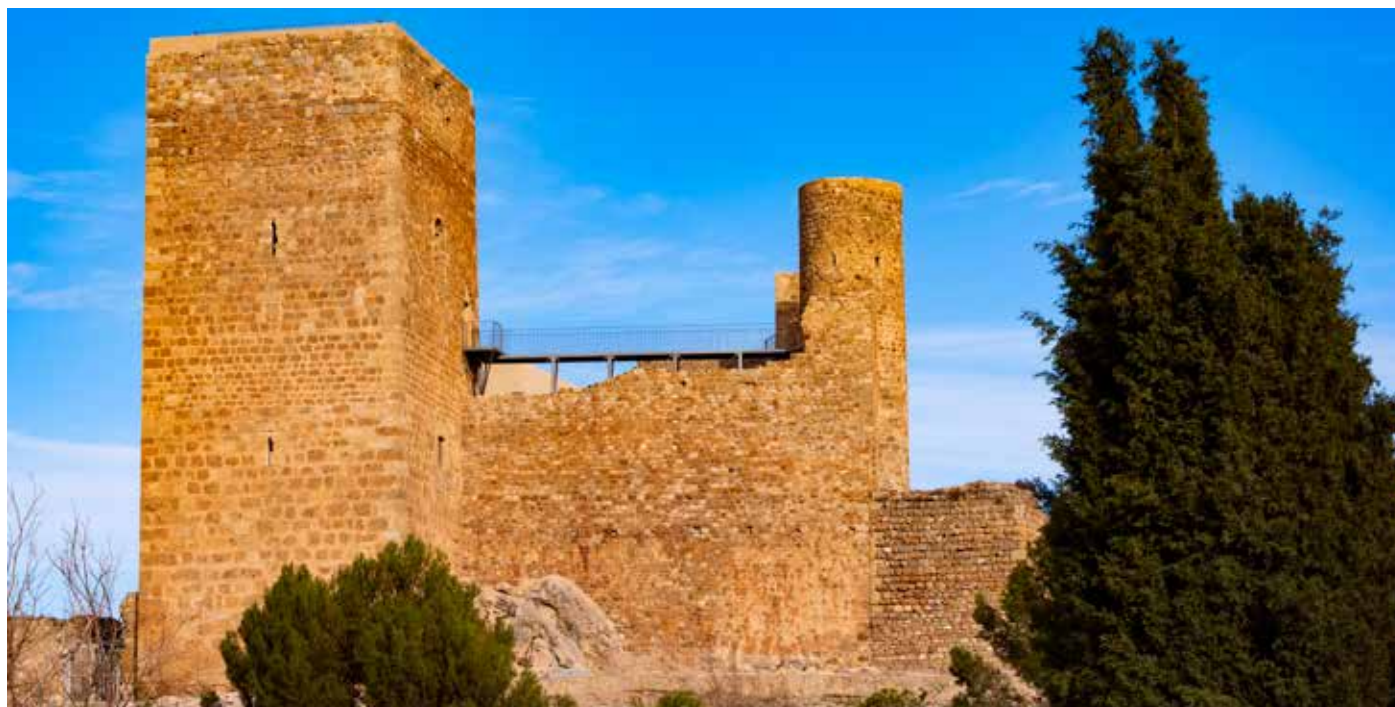
1. Vista oeste del castillo después de su restauración 1. Western view of the castle after its restoration

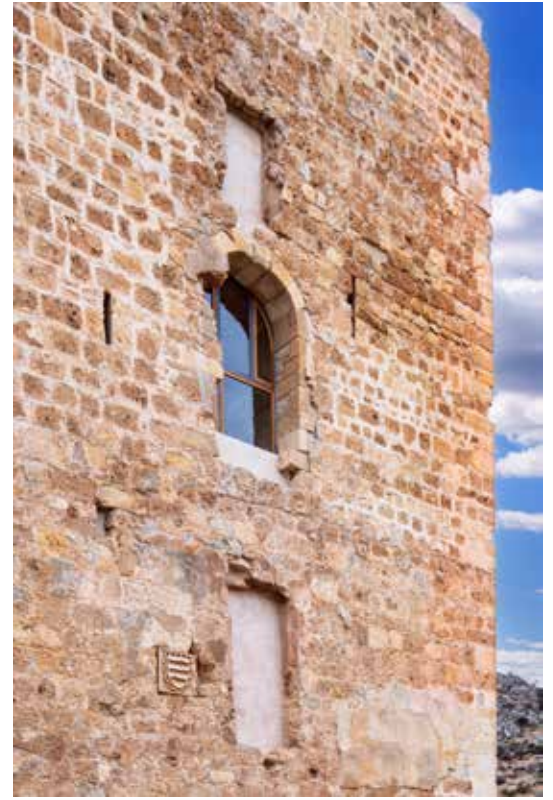
7

7. Detalle del paramento este de la torre del homenaje después de su restauración  
7. Detail of the eastern face of the keep after its restoration

de mampostería ausentes retranqueando la nueva fábrica unos centímetros respecto a la original, y revocándola con mortero de cal, para evitar el mimetismo con el muro existente, marcando un nuevo estrato en la fábrica (fig. 8). Este criterio se emplea también en zonas donde la ausencia de material implicaba una lesión en la fábrica, como la falta de traba o apoyo. En elementos donde no era posible el retranqueo, como en algunas dovelas de arcos de la bóveda pétreo de la torre del homenaje, se reemplaza el elemento deteriorado o ausente por una pieza similar, diferenciándola en textura y con la incisión de una «R» para permitir su datación. En todas las fábricas se muestran las heridas sufridas – caso de las grietas –, mediante su grapado con lañas de acero inoxidable y relleno de mortero mixto de cemento blanco y cal de dosificación 1:3:12. Así, la torre del homenaje, que mantiene la estructura en dos plantas de época cristiana, conserva en sus muros las señales de los forjados desaparecidos que las dividían, como mechinales o huecos que horadaban bóvedas y fachada las cuales, aunque se cierran por motivos estructurales con fábrica de mampostería revocada, se evidencian mediante un retranqueo tanto en el exterior como en el interior. La restauración del resto de huecos respeta su evolución histórica, manteniendo todas las alteraciones, daños o pérdidas sufridas (figs. 9a y 9b). En la torre rectangular se plantea la terminación de los reconstruidos muros sur y oeste para cerrar el espacio con una cubierta plana, en la que se visibilizan las viejas y las nuevas fábricas. Al interior, sobre los arcos fajones se construye una bóveda falsa de lamas de madera, sujetas a unos arcos de tubo metálico con la directriz de los existentes y sobre estos, dejando ver en uno de sus extremos los

and rough, flush with the stonework, or slightly highlighted by outlining the ashlar with decorative intent (fig. 7). The profile of the wall panels has been maintained, but a thick layer of lime mortar with a slight slope towards the exterior has been added to make them waterproof. The reconstruction of only very limited parts is envisaged, based on precise documentation, such as the terrace levels of the keep or the rectangular tower. To do this, the missing courses of stonework have been replaced by setting the new masonry back a few centimetres from the original, and plastering it with lime mortar, to avoid mimesis with the existing one, marking a new layer in the wall (fig. 8). This criterion is also used in areas where the absence of material implied damage to the masonry, such as lack of bonding or support. In elements where setback was not possible, as in some of the voussoirs of arches in the stone vault of the keep, the damaged or missing element have been replaced by a similar piece, differentiating it in texture and with the incision of an 'R' to allow it to be dated. In all the stonework, the damage suffered - in the case of the cracks - are shown by stapling them with stainless steel clamps and filling them with a mixed mortar of white cement and lime in a 1:3:12 dosage ratio. Thus, the keep, which maintains the two-storey structure of the Christian period, preserves in its walls the signs of the missing framework that divided them, such as putlog holes or hollows that pierced the vaults and façade which, although closed for

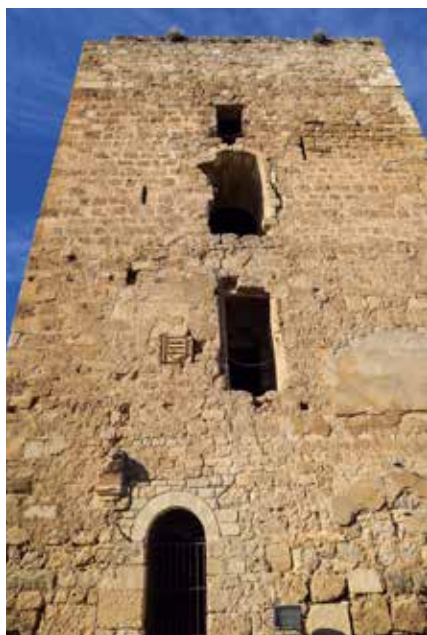
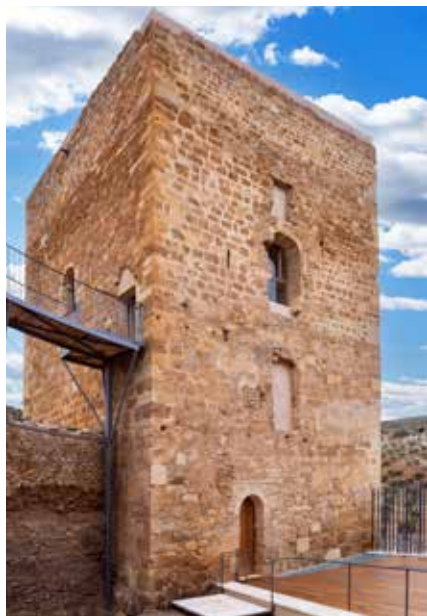
9a,b. Torre del homenaje, fachada este. Antes (a) y después de la intervención (b)

9a,b. Keep, eastern façade. Before (a) and after the intervention (b)

structural reasons with plastered masonry, are evidenced by a setback both on the exterior and interior. The restoration of the rest of the openings respects their historical evolution, maintaining all the changes, damage or losses suffered (figs. 9a and 9b). In the rectangular tower, it is suggested that the reconstruction of the southern and western stonework be completed to close the space with a flat roof, in which the old and new walls are visible.

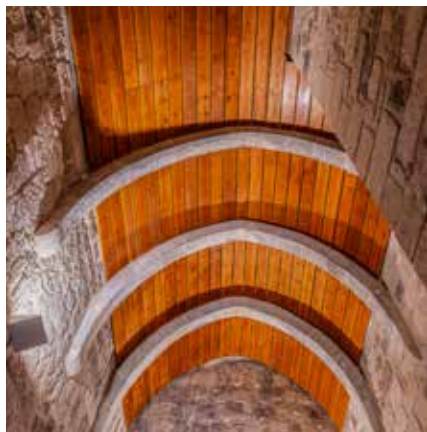
10

10. Detalle de la falsa bóveda de la torre rectangular  
10. Detail of the false vault of the rectangular tower

restos de la vieja bóveda de hormigón de cal (fig. 10). De la edificación desaparecida entre la torre del homenaje y la rectangular se recupera la bodega, cuya cubrición permite el acceso a ambas torres, sustituyendo el deteriorado forjado de hormigón por otro de apariencia más ligera, a base de vigas de madera laminada y tablero de alta resistencia. El forjado se separa visualmente de las torres mediante unas franjas transparentes, formadas por vidrio laminar de seguridad colocado sobre perfiles tubulares de acero, de manera que permiten contemplar las torres en toda su altura, tal como estaban en época medieval antes de la construcción del cuerpo renacentista. Con ello, no solo se muestra el estado precedente sino también se facilita la iluminación del espacio inferior (figs. 11a y 11b). Tanto los revestimientos exteriores e interiores, como las juntas resaltadas de la torre del homenaje mantienen su textura y materialidad propias, incluyendo por razones históricas y estéticas las pátinas. Sobre ellos se realizó una limpieza con medios mecánicos, retirando en primer lugar el polvo y otros depósitos no adheridos con brochas y aspirador, con especial cuidado en las zonas que presentaban problemas de adherencia a la fábrica. Allí donde persistía la suciedad se insistió con lana de acero fina y con cepillos de cerdas de nylon, bien manualmente, bien con maquinaria rotatoria. Por último, se tamponó toda la superficie con bayetas húmedas. La consolidación y fijación de los estratos a la fábrica se efectuó con resina vinílica en emulsión al 20% y mortero líquido de inyección a base de cal y árido micronizado, previa humectación con agua desmineralizada

On the inside, a false vault of wooden slats is built over the transverse arches, attached to metal tube arches with the same directrix as the existing ones and over them, revealing the remains of the old lime concrete vault at one end (fig. 10). The wine cellar has been recovered from the building that no longer exists between the keep and the rectangular tower. Its covering allows access to both towers, replacing the deteriorated concrete slab with a lighter-looking one, based on laminated wooden beams and a high-strength board. The slab is visually separated from the towers by transparent strips of laminated safety glass placed on tubular steel profiles, so that the full height of the towers can be seen, just as they were in medieval times before the construction of the Renaissance body. This not only shows the previous condition but also facilitates the illumination of the space below (figs. 11a and 11b). Both the exterior and interior cladding, as well as the highlighted joints of the keep, retain their original texture and materiality, including the patinas for historical and aesthetic reasons. They were mechanically cleaned, first removing dust and

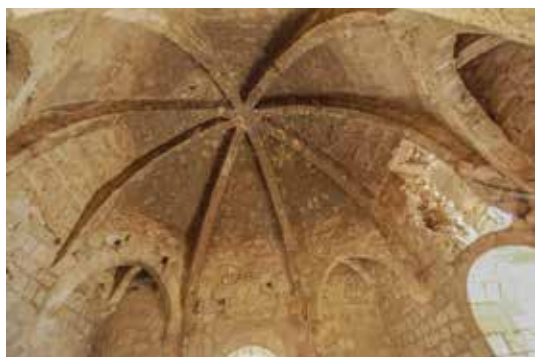
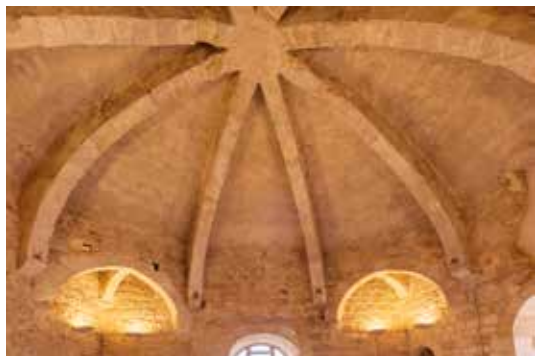
13a, b. Bóveda de la planta primera de la torre del homenaje antes (a) y después de la intervención (b)

13a, b. Vault of the first floor of the keep before and after the intervention

y alcohol etílico al 50%. Las reintegraciones recomponen la unidad general del conjunto, integrándose armoniosamente y respetando la coherencia visual, al tiempo que matizando con sutiles cambios de plano entre las diversas intervenciones y las actuales. La bóveda de planta baja de la torre del homenaje mantiene diversas estratificaciones entre las que se conservan grafitis de la Guerra Civil. Estos han sido tratados a nivel pictórico mediante la reintegración puntual de los trazos para hacerlos legibles en aquellas zonas donde se ha podido constatar su continuidad (fig. 12). En la bóveda pétreo de planta primera, después de eliminar las gruesas costras de carbonatación producida por la filtración de agua y la humedad, y consolidar los restos de revestimiento conservados en los gajos entre nervaduras, se aplica un nuevo mortero de cal sobre las superficies faltantes, con una tonalidad grisácea que emula la pátina creada por el humo y que perdura en parte de la estancia. Los sillares de piedra de los nervios, en cambio quedan vistos (figs. 13a y 13b). En la destruida bóveda renacentista se consolidan los casetones de yeso remanentes sin restituir su relieve, y se fijan a la fábrica empleando yeso y esparto aplicado por el trasdós, sellando previamente las juntas para evitar la pérdida de material durante su colocación. Una vez repuestos en yeso los elementos desaparecidos en base a las trazas principales, se texturiza la superficie con un ligero rayado (a modo de “rigattino”) para diferenciarlos de los originales, y se entonan con una pátina. Con ello se logra reintegrar así la unidad estilística y volumétrica del conjunto (fig. 14).

other non-adhered deposits with brushes and a vacuum cleaner, taking special care in the areas that presented problems of adherence to the masonry. Fine steel wool and nylon bristle brushes were used where the dirt still remained, which were either carried out manually or with rotating machinery. Finally, the entire surface was wiped with damp cloths. The consolidation and attaching the layers to the wall was carried out with 20% emulsion vinyl resin and liquid injection mortar based on lime and micronized aggregate, after wetting with demineralised water and 50% ethyl alcohol. The restorations put back together the overall unity of the whole, integrating harmoniously and respecting visual coherence, while at the same time providing subtle changes of plane between the various actions and the current ones. The ground-floor vault of the keep maintains various stratifications, including graffiti from the Civil War. These have been treated at pictorial level by means of the specific reintegration of the outlines to make them legible in those areas where it has been possible to verify their continuity (fig. 12). In the stone vault on the first floor, after removing the thick crusts of carbonation caused by water seepage and humidity, and consolidating the remains of the cladding preserved in the sections between the ribs, a new lime mortar was applied to the missing surfaces, with a greyish hue that emulates the patina created by smoke and which remains in part of the room. The stone ashlar of the ribs, on the other hand, remain visible (figs. 13a and 13b). In the destroyed Renaissance vault, the remaining plaster coffers

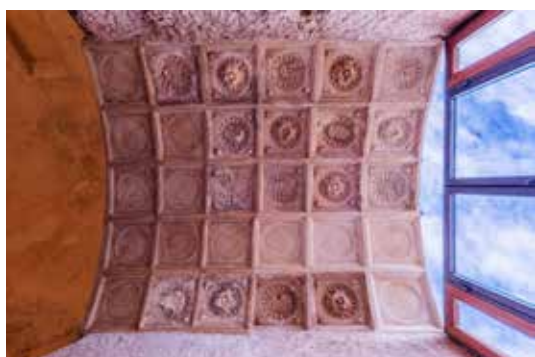
14

14. Detalle de la bóveda de casetones de yeso de la torre del homenaje después de su restauración

14. Detail of the plaster coffer vault of the keep after its restoration

were consolidated without restoring their relief, and fixed to the masonry using plaster and straw applied by the backfill, previously sealing the joints to prevent the loss of material when it is put in place. Once the missing elements were replaced in plaster based on the main outlines, the surface was textured with a light scratch (like a "rigattino") to differentiate them from the originals, and tone in with a patina. In this way, the stylistic and volumetric unity of the site is reintegrated (fig. 14).

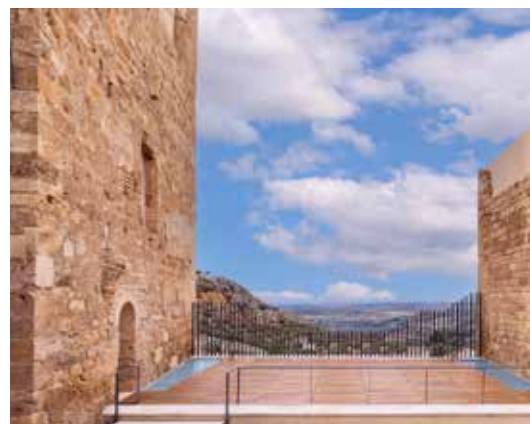
19

19. Barandilla que cierra el espacio entre torres recuperando la línea de la ruina del edificio intermedio desaparecido

19. Railing that closes the space between towers, recovering the line of the ruin of the intermediate building that has disappeared

side of the entrance to the towers, where there is a steep slope, the railing becomes an irregular line that copies the profile of the ruin that existed until the 1970s, now resolved with L-shaped steel profiles separated and rotated in such a way as to block the way and give a glimpse of the landscape (figs. 16a and 19). As for the flooring, the same original materials were used, albeit with a different language. The new feature is marked in the separation of the walls, defined by a steel plate that covers a gutter for indoor installations, or with a simple line of mortar or pebbles, depending on the spaces. In the interior, honed stone was used, with layouts that adapt to the floor plan's geometry, also covering the deteriorated mortar steps (figs. 20a and 20b). The access routes to the towers were paved with bush-hammered stone slabs of different widths, on cobblestones and without grouting, separated from walls and archaeological remains to facilitate the historical reading of the bailey (figs. 20c and 20d). Cobbled paving has been used on the roofs and in the upper area of the Islamic cistern; however, the original terracotta-tiled floor was preserved in part of the water cistern, as was the case on the roof of the keep, in which case it was recovered with old tiles. In the interiors where there are cobblestones, the missing parts were replaced with the same material, but of a smaller size (fig. 20e). Finally, with regards to the parts added, such as the walkway and the framework over the wine cellar, the differentiation with the original materials was established with 5 cm thick Iroko wood boards (fig. 20f). The fitting out of spaces was completed with the installation of steel and wood joinery, arranged in interior beams to create shade in the façade
