## EL PROYECTO DE HALSEY STREET (BROOKLYN, NY): DOCUMENTACIÓN Y MATERIALIZACIÓN

## THE PROJECT OF HALSEY STREET (BROOKLYN, NY): DOCUMENTATION AND MATERIALISATION

Ana García Sánchez, Ana Torres Barchino

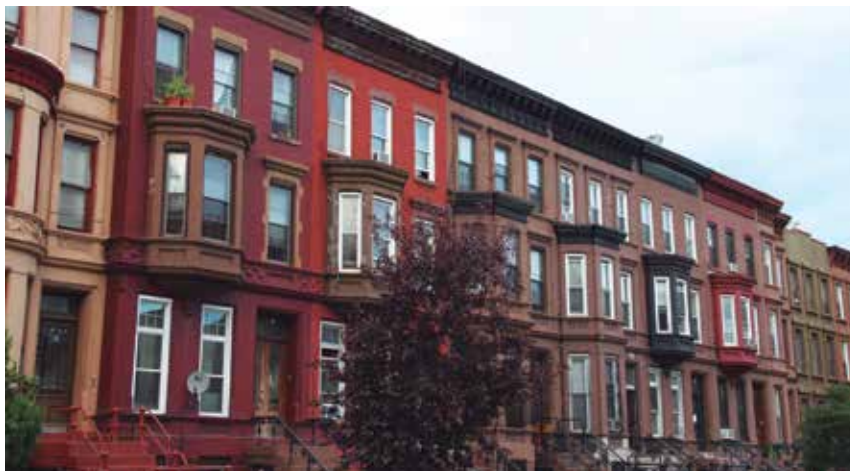
2

We are in a historically deteriorated area within the New York district of Brooklyn, Bedford-Stuyvesant (Fig. 1), popularly recognized for its rows of elegant dwellings erected over the last two decades of the 19th century, which keep their façades virtually unaltered (Fig. 2).

Nos situamos en un área degradada históricamente dentro del distrito neoyorkino de Brooklyn, Bedford-Stuyvesant (Fig. 1), reconocida popularmente por sus hileras de elegantes casas construidas en las últimas dos décadas del siglo XIX que conservan sus fachadas prácticamente intactas (Fig. 2).

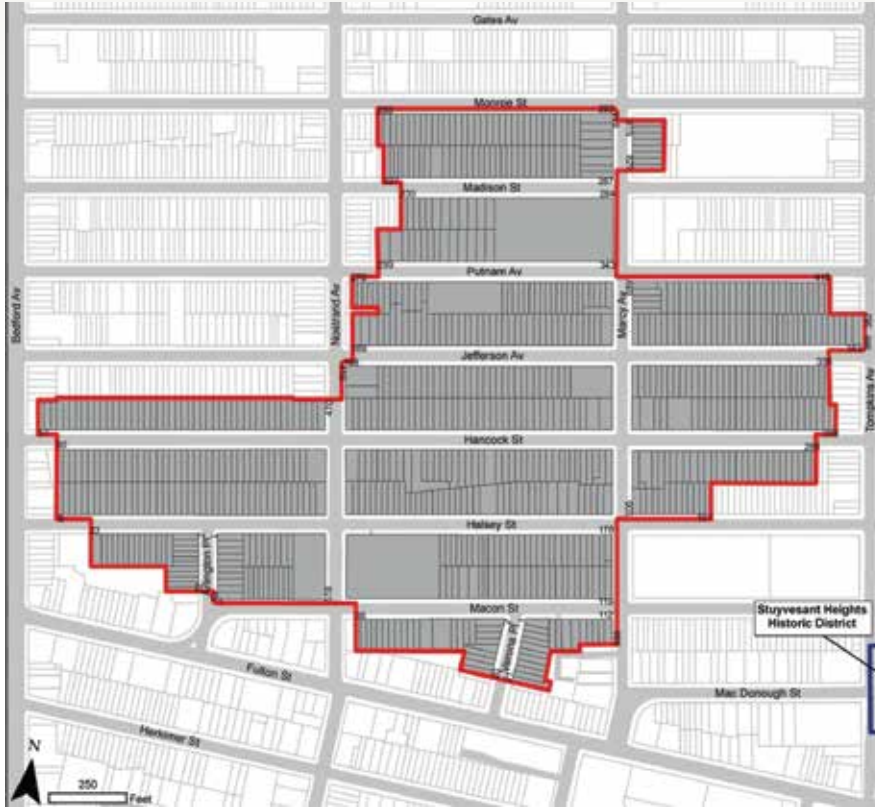
3

3. Delimitación del distrito histórico propuesto de Bedford. New York Landmarks Preservation Commission, 2012

3. Boundaries of proposed Bedford historic district. New York Landmarks Preservation Commission, 2012

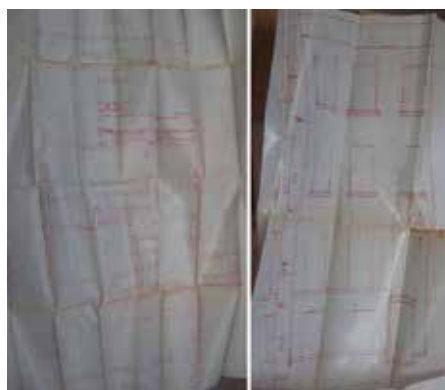
6. Expediente de Obra Nueva de 1883 para la parcela 1837/80 (51 Halsey Street). Fuente: Departamento de Edificación de Brooklyn

6. New Build file from 1883 for lot 1837/80 (51 Halsey Street). Brooklyn Department of Buildings

brownstone, which comes in a variety of hues within the range of browns and reds. Thanks to the checked new build permits 6 of these dwellings (Fig. 6 and 7), we know that this stone was just the cladding of the façade, which was made of 1 foot thick brickwork, with the front ashlars only 4 inch thick. This was due to the fact that stone is a more costly and noble material than brick. The main advantage of this stone, which meant it was massively used by the builders of the time, was its softness and its ease of carving. This made possible its use in a great range of ornamental details (Fig. 8), a good sample of which we find on the façades of our section of Halsey Street 7. However, this same characteristic, in principle positive, in the short-mid-term meant an important disadvantage (New York Landmarks Conservancy Technical Services, 2003). Its layered composition and high porosity make it particularly susceptible to the action of water, salts, freeze-thaw cycling, air pollutants and similar factors, causing its quick decay and requiring maintenance from the owners. In the beginning of the 20th century, brownstone was already rejected by a big number of New York residents, considering it dark and reminiscent of a more pessimistic past time, as it can be checked on many testimonials of the time 8. This stone is also known as “Portland brownstone” 9, since the closest and most used quarry at the time was near Portland, in the state of Connecticut, some 400 km away from New York, to whose port was transported by river and from there to the sites where it would be used (Powell, 2005). The stone was finished in a variety of textures, and these façades were conceived originally to leave the stone unpainted, because of the expressive quality of this material (New York State Parks, Recreation and Historic Preservation, 1981). Therefore, we consider not very appropriate having concealed the attractive original textures of the stone under consecutive layers of paint across the 20th century because of several reasons –such as protecting the stone commencing to deteriorate, or altering its color.

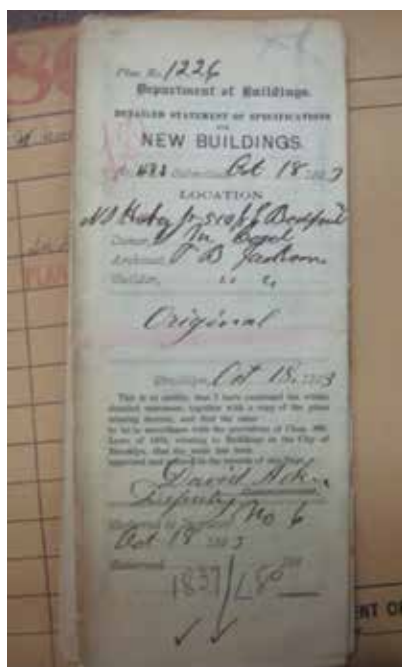
7

7. Expediente de Obra Nueva de 1878 para la parcela 1837/99 (13 Halsey Street). Fuente: Departamento de Edificación de Brooklyn

7. New Build file from 1878 for lot 1837/99 (13 Halsey Street). Brooklyn Department of Buildings

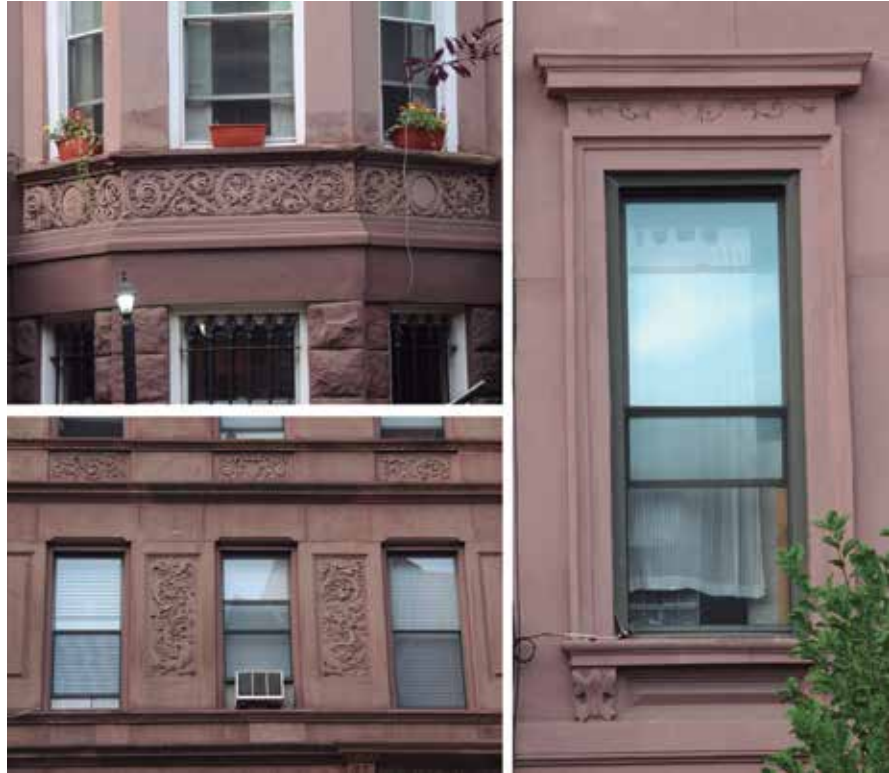
8

8. Detalles ornamentales en piedra *brownstone* en el n°77 de Halsey Street, septiembre 2013

8. Ornamental details in brownstone at the studied stretch of Halsey Street, September 2013

La ventaja principal de esta piedra, que la llevó a ser utilizada masivamente por los constructores de la época, era su escasa dureza y su facilidad de labra. Esto facilitó su uso en una gran variedad de detalles ornamentales (Fig. 8), una buena muestra de los cuales la encontramos en las fachadas de nuestro tramo de Halsey Street 7.

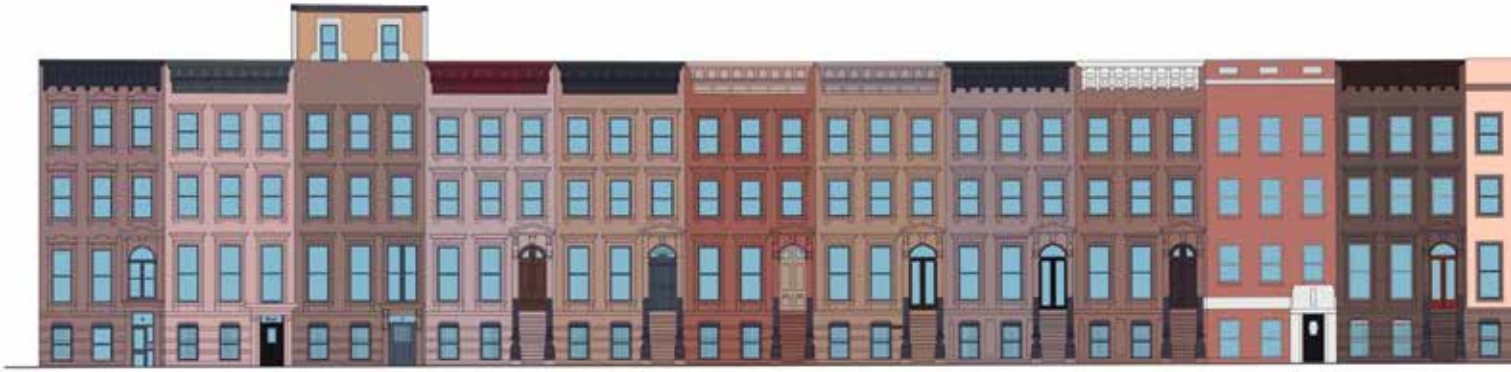
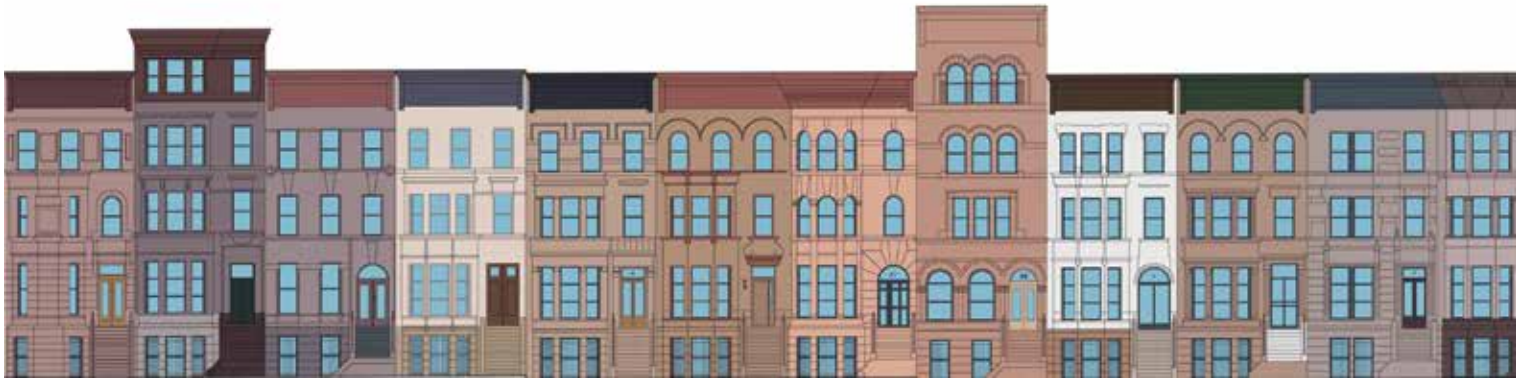
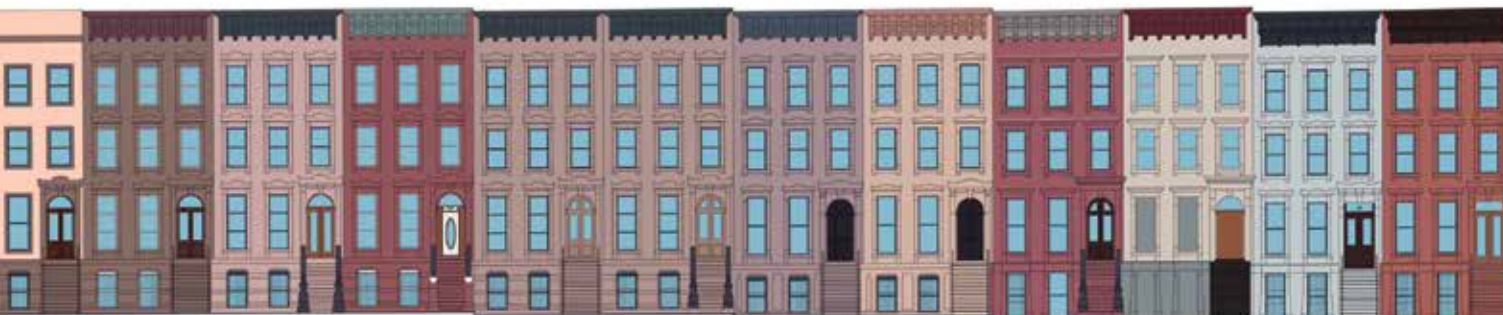
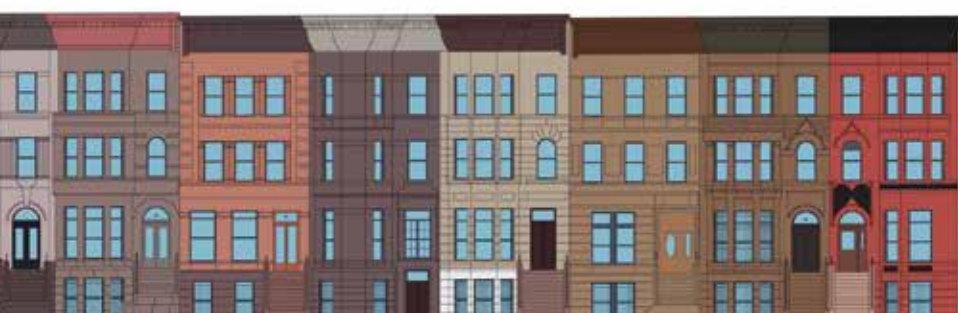
11

11. Alzado del tramo de calle objeto de estudio

11. Elevation of the street stretch under study as of September 2013

Through the visual analysis that was performed, it could be observed that most of the bodies of the façades, whether they are painted or not, are within the range of ochres and reds. Both the trimmings and the ornament and the bases are virtually in all cases the same color as the body of the façade.

Original wooden windows are lacquered in several dark hues: brown and green, and it seems the current trend is to replace them with dark brown-anodized aluminum. Wooden doors are mostly varnished, even though in two cases they are lacquered in dark shades (dark green and black).

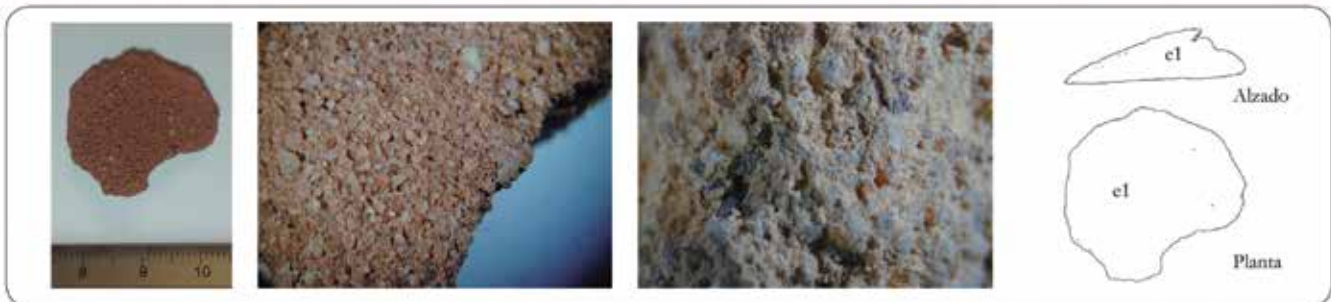
ESTRATOS MATERIAL SUPERFICIAL TIPO DE ALTERACIÓN CARTA DE COLOR OBTENCIÓN DE LA MUESTRA

el Piedra arenisca  
(*Brownstone* de la cantera de Portland; el color rojizo se debe a la presencia de óxidos de hierro)

Decolorido  
Suciedad  
Costras  
**Depósitos de sal**  
Colonización por organismos  
Fisuras  
Desportillados

CR-11 MUNSELL:  
Piedra arenisca - 5YR 5/4

BASAMENTO FACHADA Nº 67

12. Ficha de análisis de muestras para la muestra nº1

12. Sample analysis card for sample no. 1

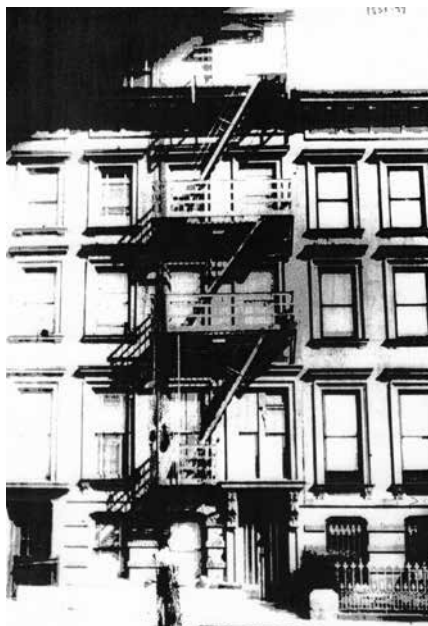
13

13. Vivienda estilo *Italianate* (13 Halsey Street), colección del Departamento de Finanzas de Nueva York de los años 40. Fuente: Archivos Municipales de Nueva York

13. *Italianate* house (13 Halsey Street), collection of the New York Finance Department from the 40s. New York Municipal Archives

- 7 /** At the Italianate/Neo-Grec houses the ornamental motifs are fundamentally linear and geometrical, concentrated around door enframements and window surrounds; whereas at the
