## La difícil conservación de la arquitectura contemporánea. La experiencia del museo MAXXI de Roma

### *The challenge of preserving contemporary architecture. Experiences at the MAXXI museum in Rome*

Antonella Versaci<sup>1</sup> y Alessio Cardaci<sup>2</sup>

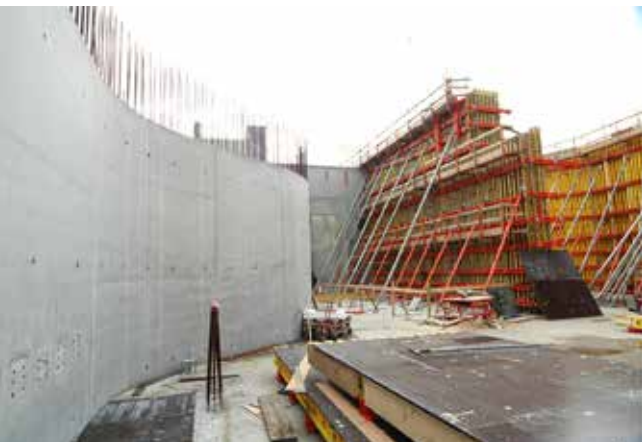
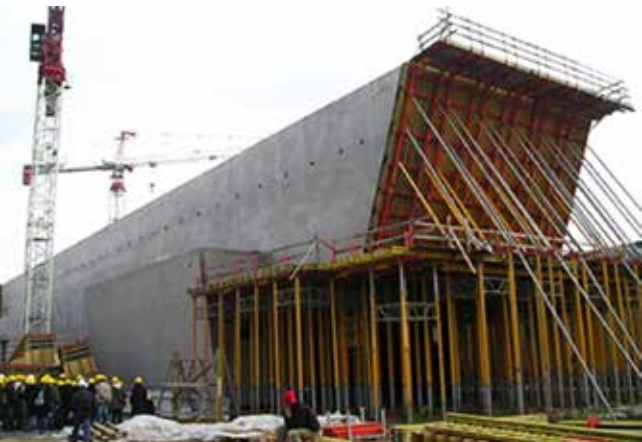
1. Las obras del MAXXI  
1. The MAXXI construction site  
Foto / Photo: @Autores / @Authors

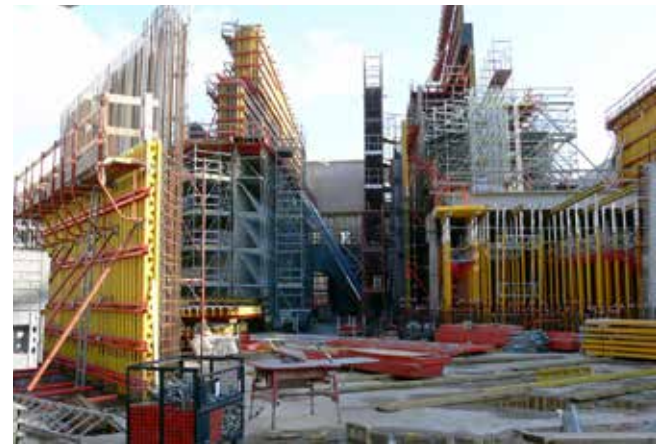
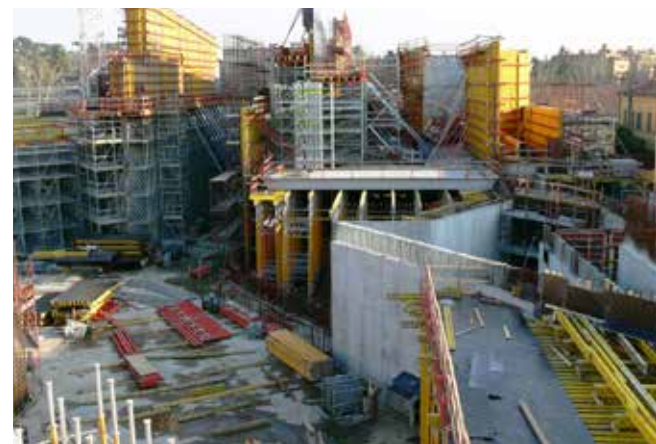
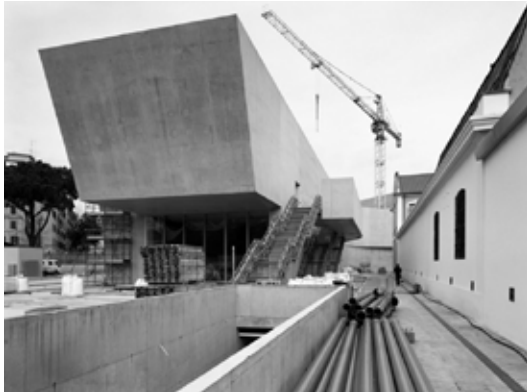
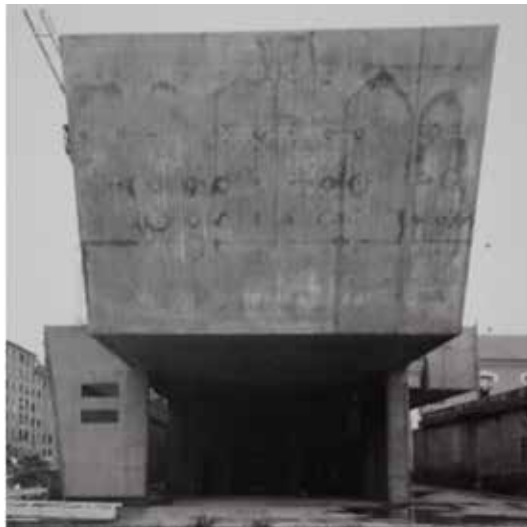
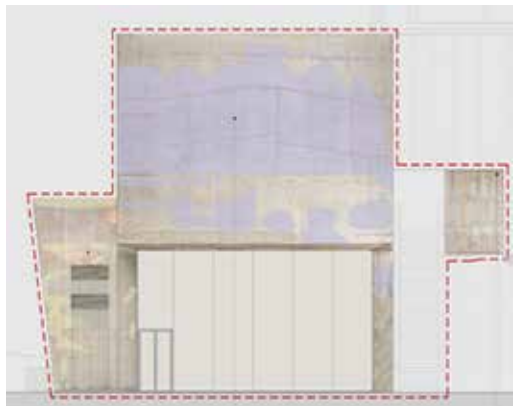
2

2. El alzado oeste en una imagen tras la de los encofrados y tras la intervención de maquillaje. En evidencia el mapeado de las degradaciones (de Versaci, Cardaci, 2017, p. 191, fig. 5, part. b y c)

2. The west facade following the removal of the formworks and after the make-up intervention. The mapping of degradation is highlighted (from Versaci & Cardaci, 2017, p. 191, fig. 5, parts b and c)

Signs of alteration and degradation (determined by intrinsic and extrinsic factors) were represented in photorealistic projections, which allowed areas affected by different phenomena to be identified and details highlighted by the images to be assessed (Versaci e Cardaci 2017). According to a proposal formulated by Di Biase (2009), the lexicon used referred, when possible, to UNI 11182/2006. This standard was used in conjunction with information relating to reinforced concrete produced by the Concrete Society.

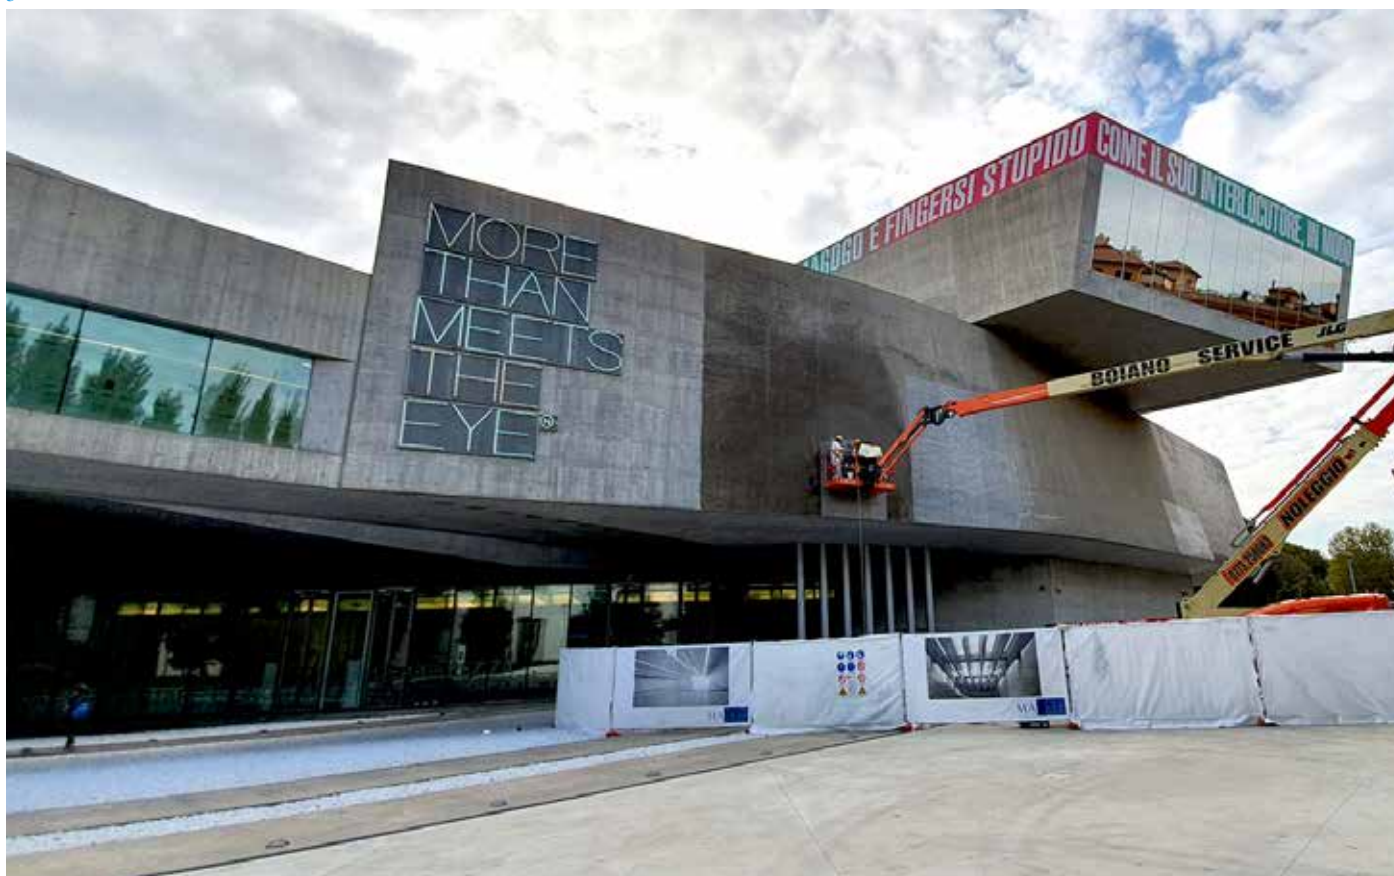
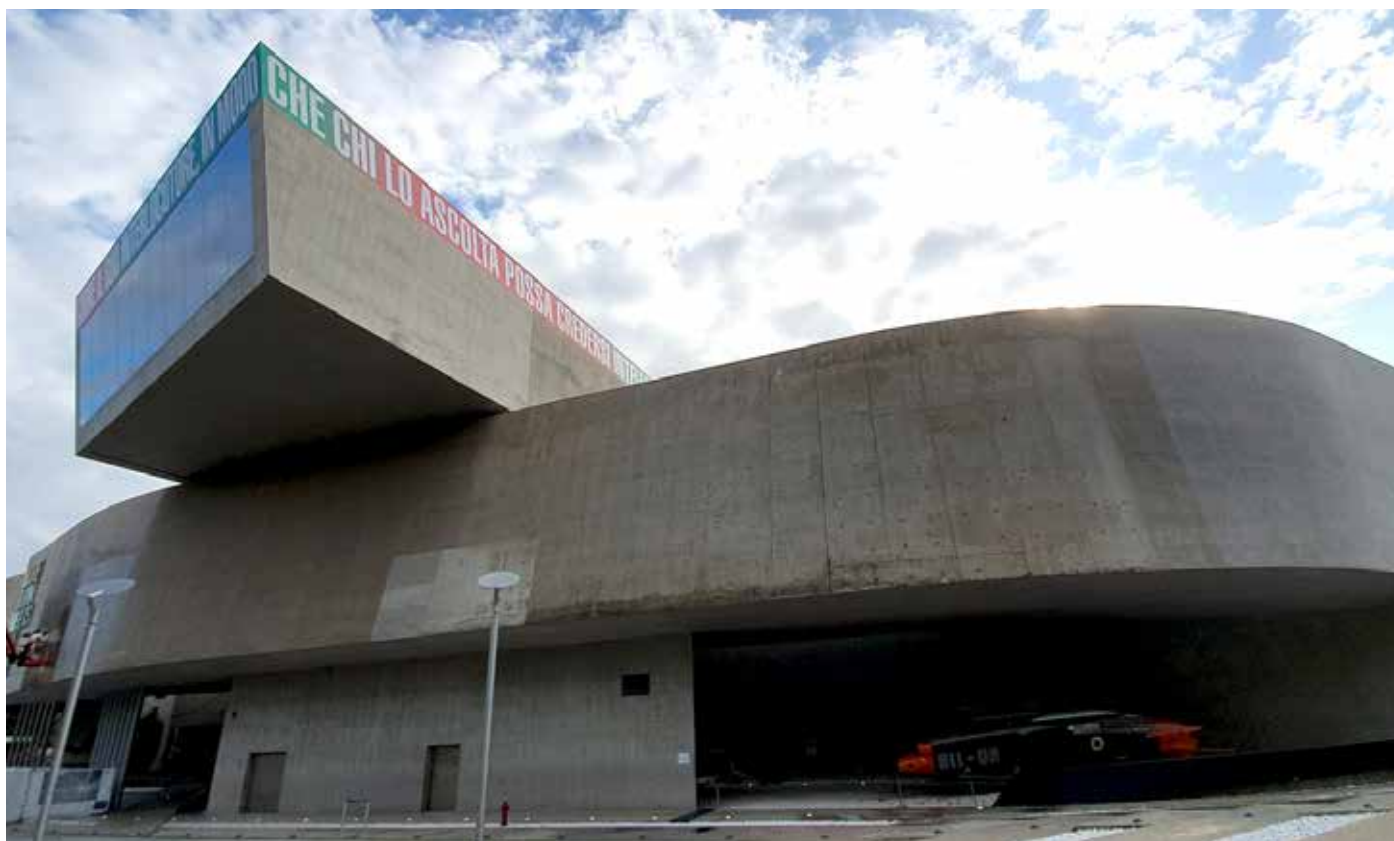
5

5. El MAXXI durante las intervenciones de renovación de las fachadas: se observan las diferencias entre las superficies antes y después de la intervención, los ensayos de prueba y las fases de ejecución de la limpieza (noviembre 2019)

5. The MAXXI museum during façade renovation. The differences between the surfaces (before and after the intervention), the test essays and the cleaning execution phases are noted (November 2019)

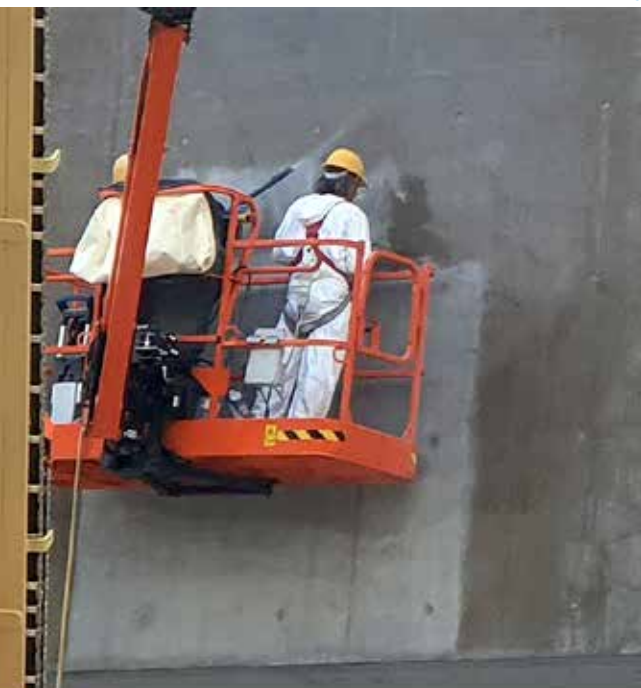
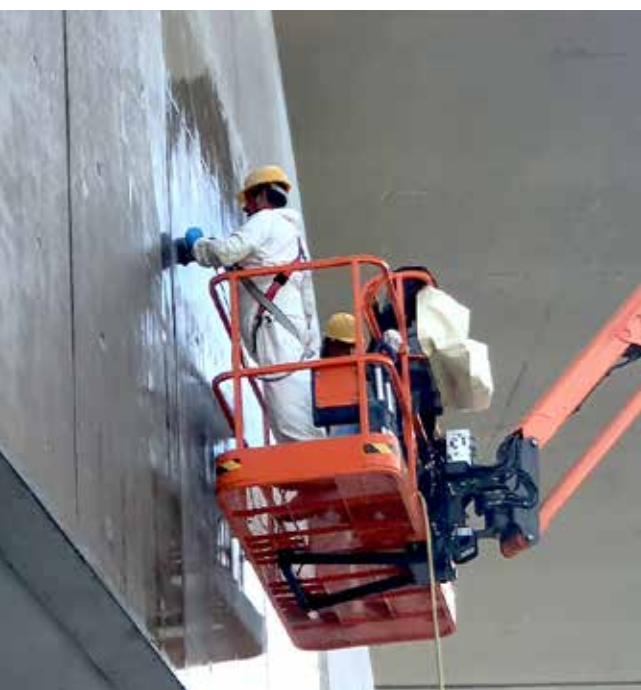
6

6. El MAXXI durante las intervenciones de renovación de las fachadas: se observan los ensayos de prueba y las fases de ejecución de la limpieza (noviembre 2019)  
6. The MAXXI museum during façade renovation: the test essays and the cleaning execution phases are noted (November 2019)
