## Hacia una estratificación activa. La conservación del castillo de La Guardia (Jaén, España)

### *Towards an active stratification. The conservation of La Guardia castle (Jaén, Spain)*

Milagros Palma Crespo  
ETSAM, Universidad Politécnica de Madrid

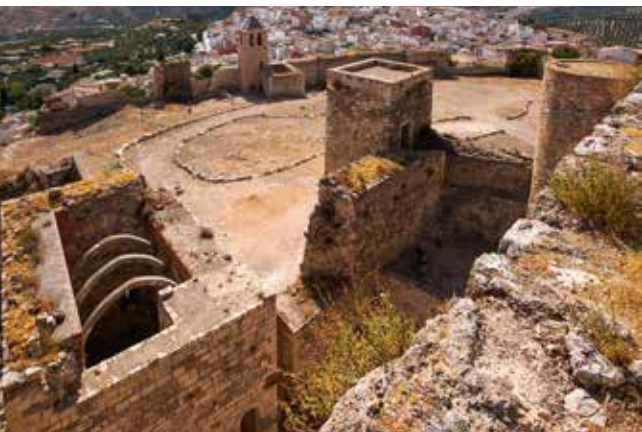
2

2. Vista del recinto amurallado con la iglesia de Santa María y el patio de armas del alcázar con las torres rectangular, cuadrada y circular, antes de la intervención

2. View of the walled enclosure with the church of Santa Maria and the castle's bailey with the rectangular, square, and circular towers, before the intervention

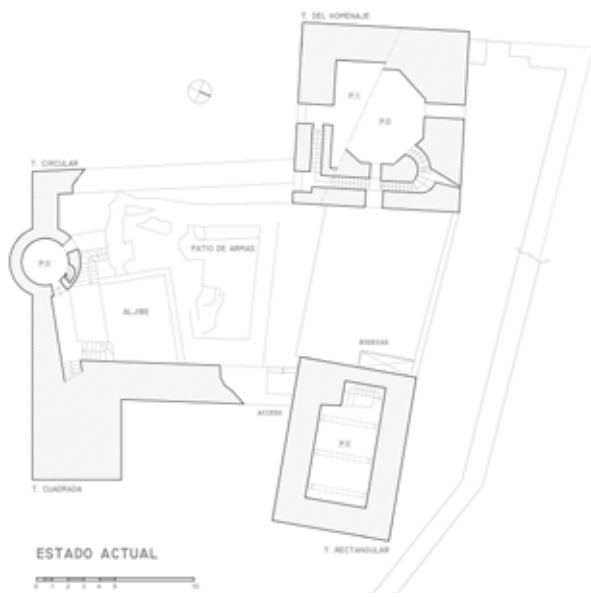
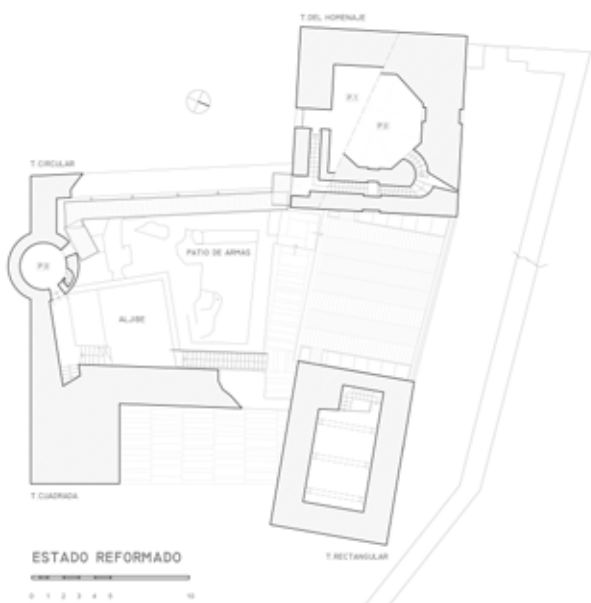
6a,b. Planta del castillo. Estado previo (a) y reformado (b)  
6a,b. Plan of the castle. Previous (a) and renovated condition (b)

y mantenimiento (figs. 6a y 6b). La recuperación material se plantea con elementos y técnicas tradicionales: fábricas de mampostería tomadas con mortero de cal y arena en recalces y recrecidos de muros, de dosificación 2:5, con revestimientos en los casos necesarios del mismo material, de dosificación 1:3 en la primera capa y 1:1 en la segunda, similares a los originales, que aseguran la compatibilidad con los sistemas existentes a la vez que permiten mantener el equilibrio de la composición, cromatismo, textura y relaciones en el entorno. Para ello se reutiliza piedra caliza encontrada en el recinto del castillo, proveniente de derrumbes o demoliciones de la misma edificación, que en su origen fue extraída de la formación rocosa donde se asienta el conjunto, o bien de las cercanas canteras del Mercadillo. Se consolidan las fábricas, poniendo de relieve en paramentos las diversas fases históricas al evidenciar técnicas y materiales. Las juntas perdidas, aquellas en avanzado estado de deterioro o las rehechas con material inadecuado se reponen en dos fases mediante mortero de cal y arena 2:5, de tonalidad y textura similar a los existentes, reproduciendo la técnica de ejecución conservada en las diferentes superficies: ligeramente retranqueadas y rugosas, enrasadas con la mampostería, o levemente resaltadas perfilando los sillares con intención decorativa (fig. 7). Se mantiene el perfil de los lienzos de muralla, añadiendo una gruesa capa de mortero de cal con ligera pendiente hacia el exterior para impermeabilizarlos. Solamente se plantea la reconstrucción de partes muy limitadas, basadas en documentación precisa, como los niveles de terrazas de la torre del homenaje o la rectangular. Para ello se reponen las hiladas

Firstly, it was necessary to ensure the preservation and integrity of the building, deactivating the processes responsible for its deterioration, in order to then undertake the regeneration of the spaces, providing the site with safe accesses and routes that would make it viable to visit, use and maintain (figs. 6a and 6b). Material recovery is based on traditional elements and techniques: stonework with lime and sand mortar in underpinning and wall screeds, with a 2:5 dosage ratio, with coatings where necessary of the same material, with a 1:3 dosage ratio in the first layer and 1:1 in the second, similar to the originals, which ensure compatibility with the existing systems while maintaining the balance of composition, colour, texture and relationships in the environment. For this purpose, limestones found in the castle enclosure were reused, from collapses or demolitions of the building itself, which were originally extracted from the rock formation where the site is located, or from the nearby Mercadillo quarries. The masonry was consolidated, highlighting the different historical stages in the walls by showing the techniques and materials used. The missing joints, those in an advanced state of deterioration or those made with unsuitable material were replaced in two stages using a 2:5 ratio of lime and sand mortar, of a similar tone and texture to the existing ones, reproducing the preserved execution technique on the different surfaces: slightly recessed

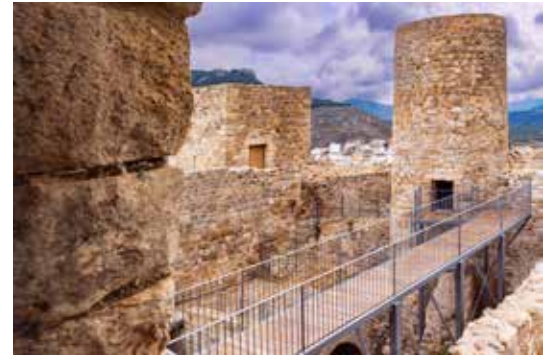
15

15. Pasarela que recupera el recorrido del adarve entre la torre del homenaje y la circular

In order to re-establish the functionality of the monument, minimum elements are incorporated in routes and communications so as to facilitate visits and its intended use. These are planned according to the principle of reversibility, without altering the shape and integrity of the building, with a contemporary language identifiable by design and material that avoids mimetism with the existing work, but without failing to suitably integrate into the site. The route of the lost parapet between the keep and the circular tower is recovered by means of a walkway made from a light, hollow-profile laminated steel structure with corbelled beams and braces, on square-section columns placed next to the western wall (fig. 15), which are arranged like the existing putlog holes in that masonry, to which these posts were initially to be fastened by means of pins and platens. During the execution of the work, due to the slenderness of

the supports and to avoid unexpected movements, it was decided to secure them at the height of the braces using tubular profiles that tie each column to a beam supported on the rear rampart, taking advantage of the difference in thickness existing at this height, and which is fixed to it by means of plates attached to the masonry with rods and epoxy resin (figs. 16a, 16b and 16c). The foundation of the columns, which had been planned as reinforced concrete footings, was finally laid with a continuous footing parallel to the western wall, which had to be adapted to the effective space between this section and the pre-existing elements of another rampart discovered during the archaeological excavation, separated by a geotextile layer from both. During the excavation for the aforementioned foundations, this stretch of the wall was underpinned, using the Pit method, with stonework. On the remains of the supposed original staircase, access to the roof of the Islamic water cistern was recovered using a staircase with a metal structure, with tubular profiles and steps made of folded sheet metal (fig. 17), whose position at the start had to be slightly changed to save the remains of ramparts that appeared during the excavation. The access to the terrace of the keep, whose original condition is unknown, is planned with a glass, steel structure superimposed on the pre-existing elements, leaving the vault of the staircase and the top of the wall visible from the outside, on which a methacrylate gutter is placed (figs. 18a and 18b). Simple steel tube and plate railings have been installed to make the routes safe. On the northern

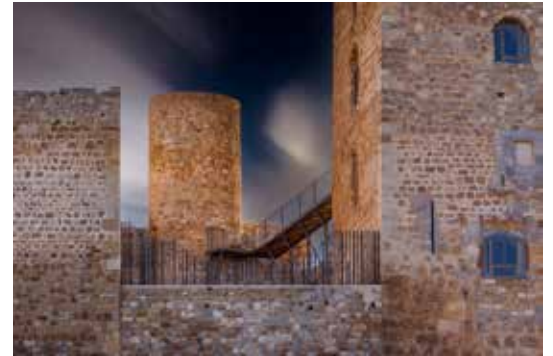
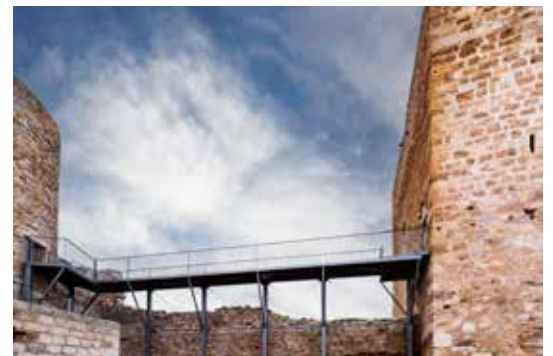
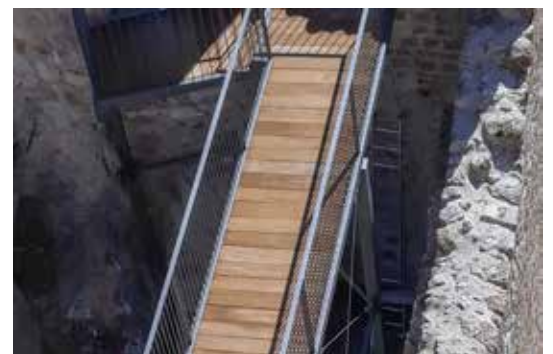
16a,b,c. Detalles de la pasarela

16a,b,c. Details of the walkway

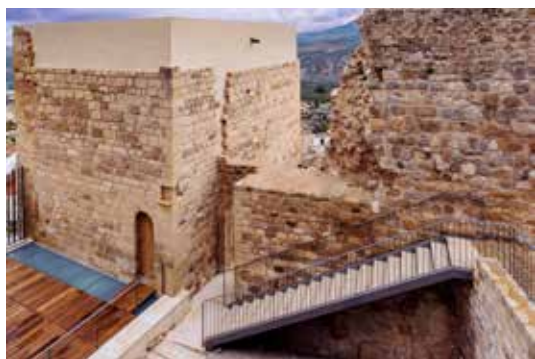
17

17. Escalera de acceso a la parte superior del aljibe islámico  
17. Staircase leading to the upper part of the Islamic water cistern

geotextil. Durante la excavación para la citada cimentación se aprovechó para recalzar este lienzo, por bataches, con fábrica de mampostería. Sobre los restos de la supuesta escalera original, se recobra el acceso a la cubierta del aljibe islámico por medio de una escalera de estructura metálica, con perfiles tubulares y escalones de chapa plegada (fig. 17), cuya posición en el arranque hubo que variar ligeramente para salvar los restos de muros aparecidos durante la excavación. El acceso a la terraza de la torre del homenaje, cuyo estado original se desconoce, se plantea con una estructura de acero y vidrio superpuesta a las preexistencias, dejando vista desde el exterior la bóveda de la escalera y el remate del muro, en el que se coloca un canalón de metacrilato (figs. 18a y 18b). Para seguridad de los recorridos se instalan sencillas barandillas de tubo y pletina de acero. En el cierre del lado norte del espacio de acceso a las torres, donde existe un fuerte desnivel, la barandilla se convierte en una línea irregular que copia el perfil de la ruina que existía hasta los años setenta, ahora resuelta con perfiles de acero en L separados y girados entre sí de tal forma que impiden el paso y dejan entrever el paisaje (figs. 16a y 19). En cuanto a los pavimentos, se emplean los mismos materiales originales si bien con otro lenguaje. La novedad queda marcada en la separación de los muros, definida mediante una pletina de acero que cubre una canaleta para instalaciones en interiores, o con una sencilla línea de mortero o canto rodado, según los espacios. En el interior se emplea piedra apomazada, con disposiciones que se adaptan a la geometría de la planta, cubriendo igualmente los deteriorados escalones de mortero (figs. 20a y 20b). Los recorridos de acceso hasta las torres se pavimentan con losas

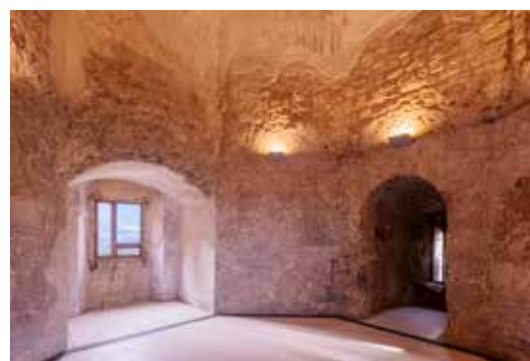
20a

20a. Detalle del pavimento interior en torre del homenaje

20a. Detail of the interior pavement in the keep

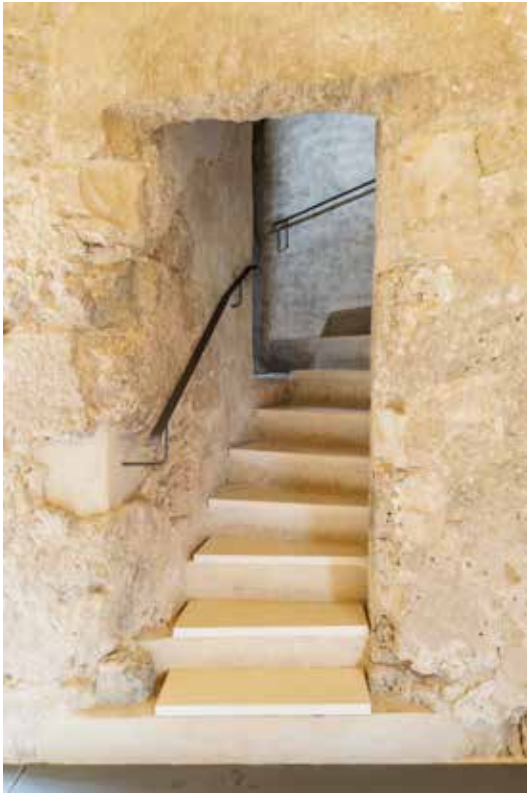
20b

20b. Escaleras de acceso a planta primera de torre del homenaje

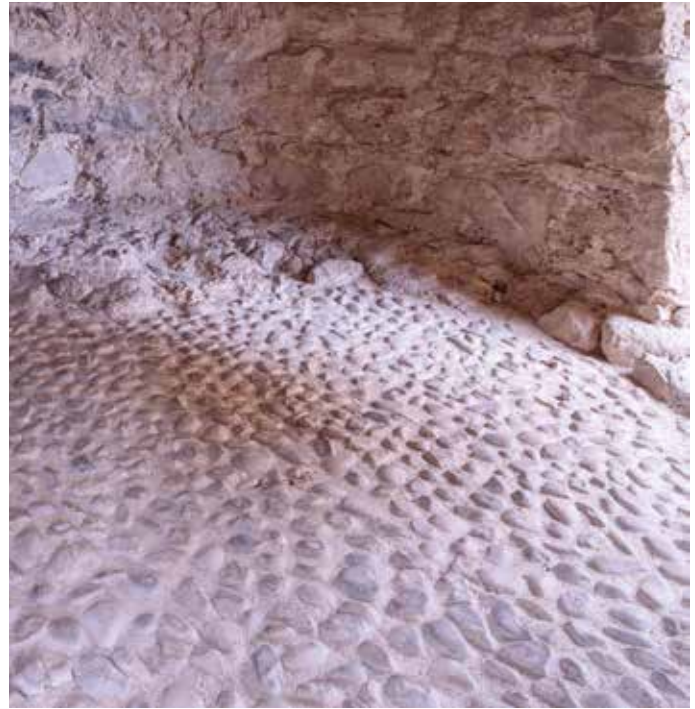
20e

20e. Detalle del pavimento empedrado en torre circular

20e. Detail of cobblestone paving in circular tower

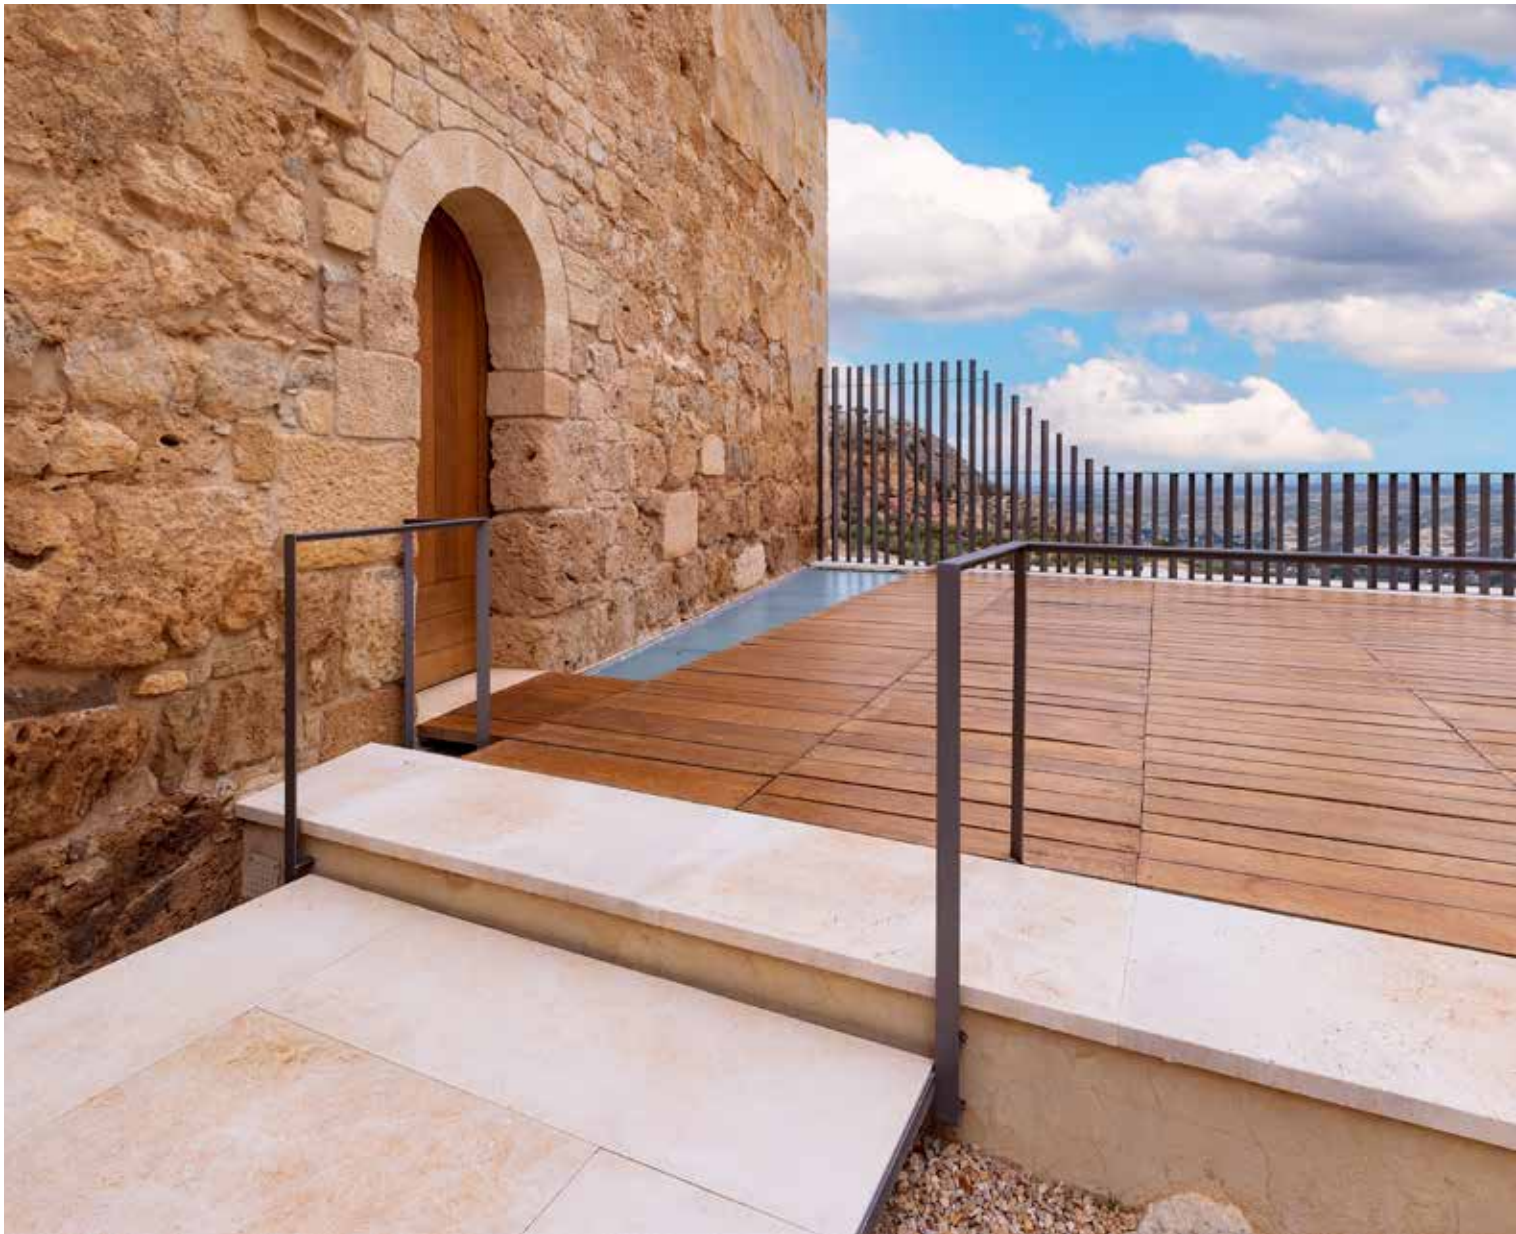
20f

20f. Detalle del pavimento sobre la zona de bodega y lucernario  
20f. Detail of the pavement over the wine cellar area and skylight

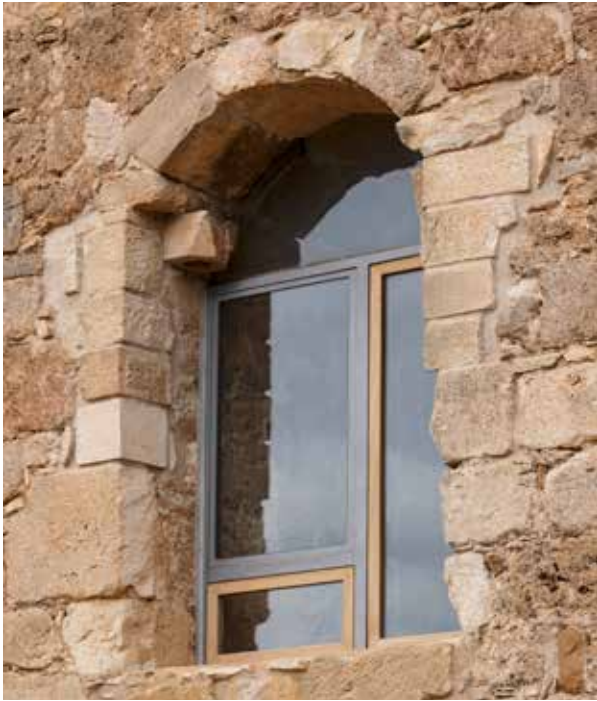
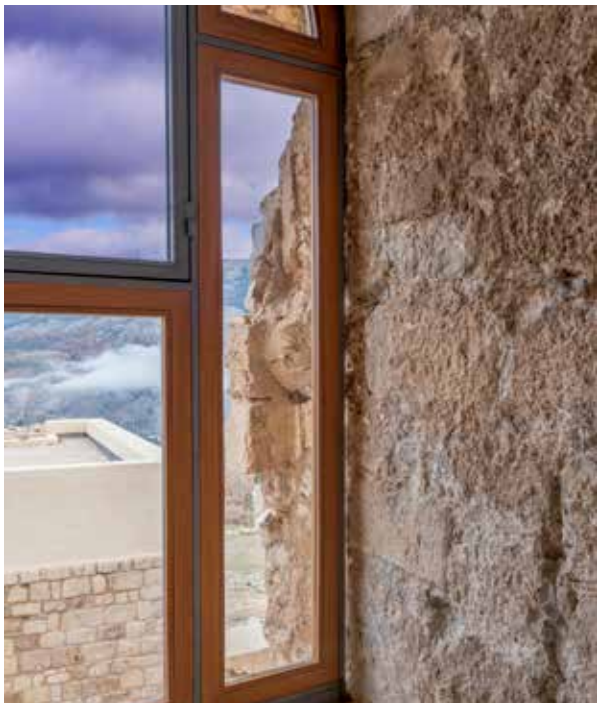
21a,b Detalles de las carpinterías en huecos  
21a,b Details of joinery in openings

openings. The windows and access door to the bailey are made of mixed steel and wood profiles; more specifically, this door has turned L-shaped steel profiles, as does the close of the northern façade. The access doors to the towers were built with solid wooden planks, which maintain the system of upper hinges in those openings where they were preserved (figs, 21a, 21b, 21c and 21d).

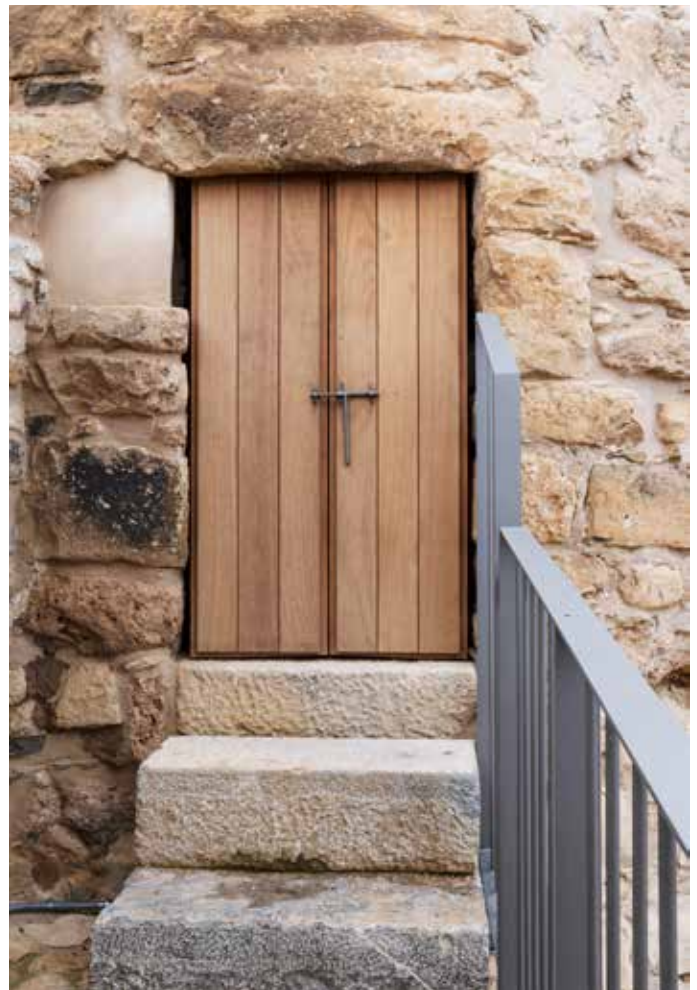
21d

21d. Puerta de madera con sistema de gorroneas en acceso a torre circular  
21d. Wooden door with a system of upper hinges in the access to the circular tower
